Nejhorší životní koupě. Dům v Jičíně napadla vlhkost a zákeřná plíseň

Roman Novák koupil dům na okraji Jičína u chráněné krajinné oblasti. Okouzli ho výhled a příjemná zahrada. V podkrovní nástavbě si zřídil ložnici a koupelnu a těšil se, jak si bydlení užije. Během zimy se začaly na stropě a tapetách objevovat mokré skvrny a plíseň. Idylce byl konec.

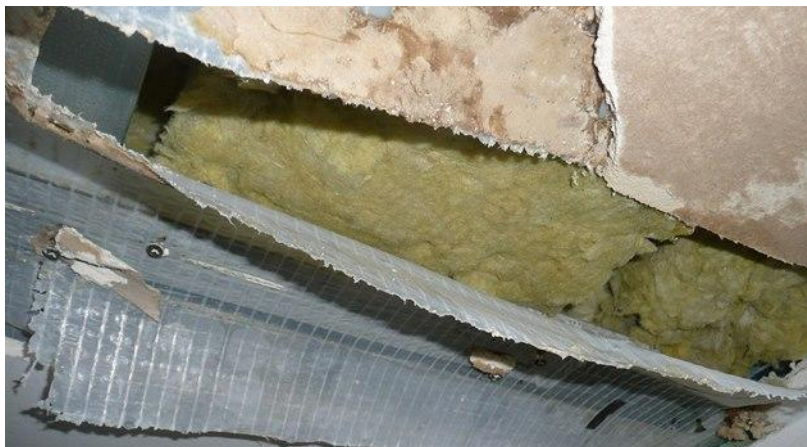
Stav při otevření konstrukce. Izolace podhledu je mokrá. | foto: Bytecheck

„Vzhledem k charakteru vad jsme se s Romanem Novákem dohodli na dodatečném měření termovizí, abychom prověřili stav konstrukcí. Výsledky naše předpoklady potvrdily. V podhledech ložnice byly zjištěny netěsnosti, kterými se vlhký teplý vzduch dostával do tepelné izolace a poté co se ochladil, stékal v podobě vody zpět na podhled.

Tepelná izolace podhledu měla pouze deset centimetrů a mezi ni byly položeny trámky a hlavní ocelový nosník střechy, tyto konstrukce již nebyly dále izolovány. V pohledu bylo také potrubí odvětrání koupelny a kanalizace, které nemělo izolaci. To v kombinaci s netěsnostmi na neprolepené parotěsné vrstvě

způsobovalo zkondenzování vlhkého vzduchu na potrubí. Kondenzátu bylo tolik, že při rozebrání podhledu na všechny přítomné z tepelné izolace a parotěsné vrstvy vytekla voda.

V pracovní a ložnici bylo třeba kompletně vyměnit tepelnou izolaci stěn a stropu. Parotěsná vrstva byla nově těsně prolepena. Vzhledem k tomu, že dům má starší přízemní část ve svahu, není možné provést jeho izolace vrážením nerezových plechů, ani podřezáním. Problém se bude řešit odkopáním zapuštěné části a vytvořením odvětrávané mezery.

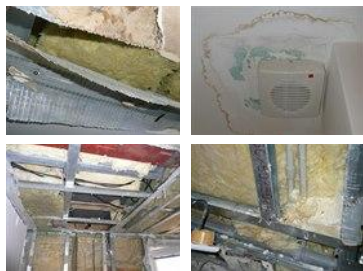
Dům v Jičíně napadla plíseň

Tehdy se Roman Novák konečně rozhodl dům odborně prověřit, aby odhalil veškeré příčiny problémů. Při prohlídce se ukázalo, že v ložnici v podkroví není dostatečně těsná parotěsná vrstva na stropě a vzhledem k rozmístění mokrých stop na stěně a v jejím okolí je porušena tepelná izolace domu.
